**Localisation :** 325 rue du bois joli, Mignaloux-Beauvoir

Danger	Type de danger	Obstacles indétectable au milieu de la voie en courbe
	Séparation	Aucune
	Implantation	Zone péri-urbaine
voie	Fonction	Circuler dans la cité
	Type de voie	2 voies
	Environnement	Zone pavillonnaire
	Profil en travers	Plat avec profilé caniveaux en bitume
	Largeur	Chaussée : 6m Trottoir : gravillons
	Caractéristiques	
traf	Vitesse réglementée	30 Km/h
	Nature du trafic	Desserte locale transit
	Modes	Tous usages

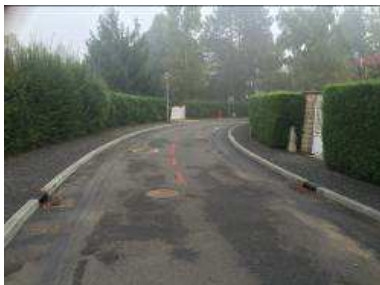
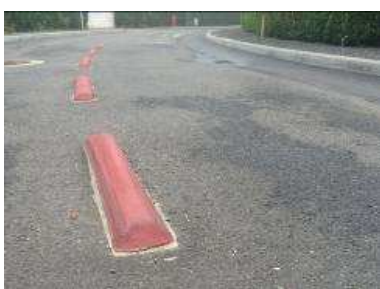
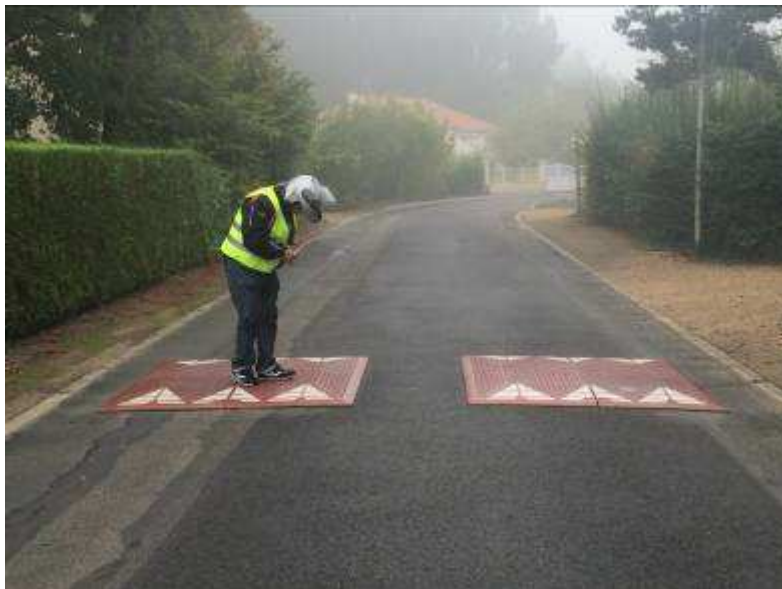
Dans cette zone trente la présence de coussins berlinois évitables pour un deux-roues est correcte.

Par contre, les banquettes rouges foncées utilisées normalement en séparation d'une piste cyclable risquent de provoquer un accident grave.

Elles sont dans les courbes au milieu de la voie et sont pratiquement indétectables la nuit.

Dans une autre partie de la cité, des pieux en bois plantés dans la chaussée sont aussi dangereux.

Signaler la présence des coussins berlinois par un panneau  
Supprimer tout les dispositifs de séparation de voie.
